*Inhaltsverzeichnis*

## 1. Gegenstand der Arbeiten

Im September 2009 wurde die Firma Holzbau Krieghoff aus Bad Langensalza mit der Reparatur eines Deckenbalkens im Schieferhof beauftragt. Hierbei wurde festgestellt, dass die vorhandene Dachkonstruktion und besonders die Balkenlage erhebliche Mängel nach einer nicht fachgerechten Sanierung zeigen.

## Schieferhof in Nägelstedt

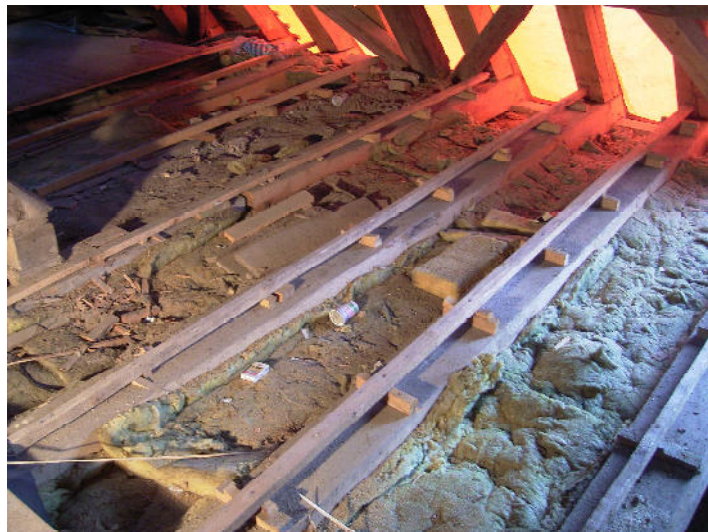
*In die Zwischenräume wurde die Dämmung gestopft. Abfälle aller Art wurden hier entsorgt.*

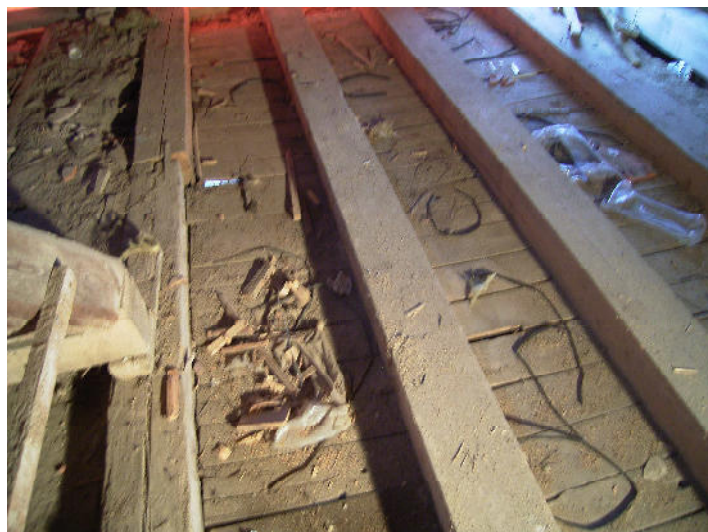
*Selbst Verpackungsmaterial fand sich hier.*

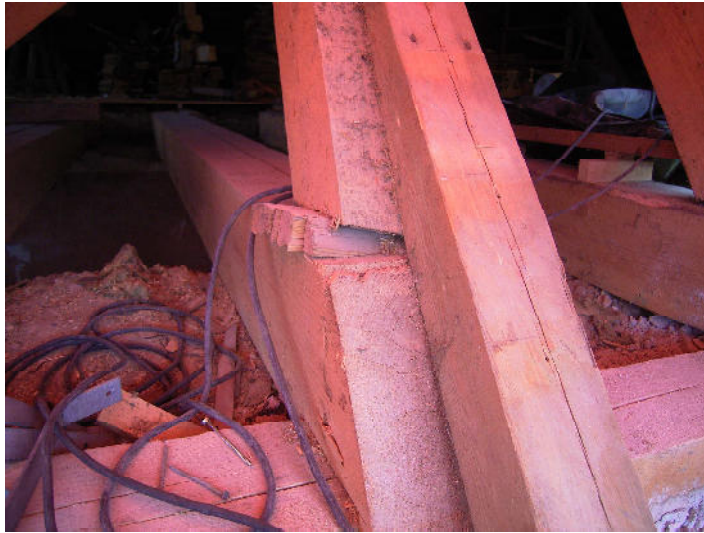
*Balken wurden ohne Holzverbindungen eingebaut, mit Nägeln befestigt und mit Holzkeilen unterfüttert.*

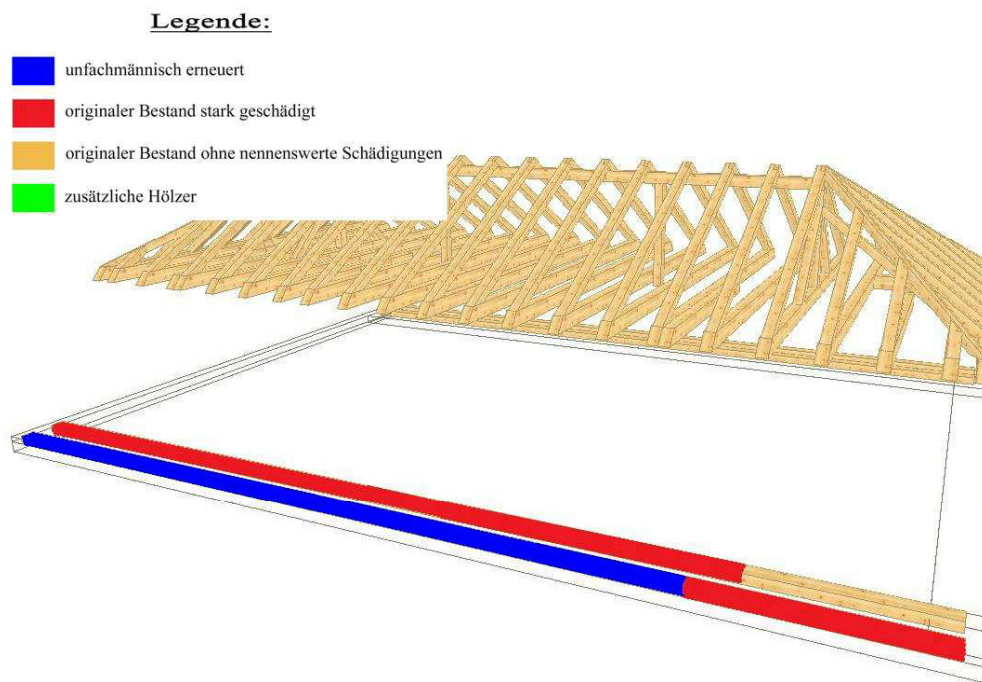
*Schadenskartierung an den Mauerlatten – Südseite*

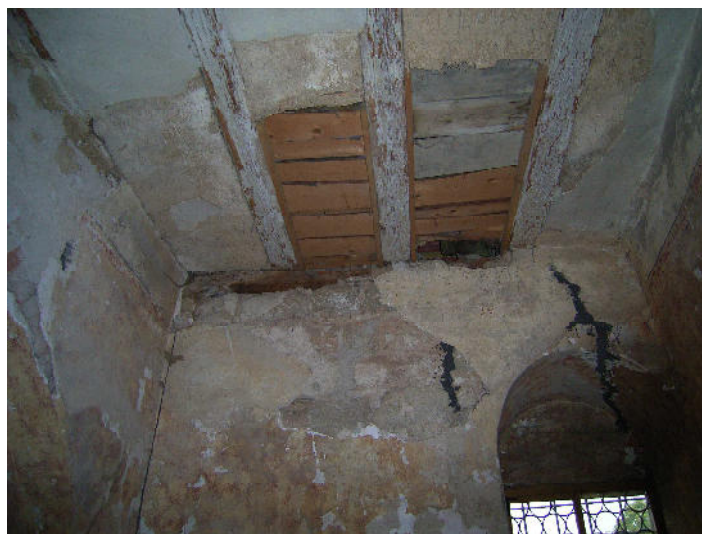
*Innenansicht zerstörte innere Mauerlatte*

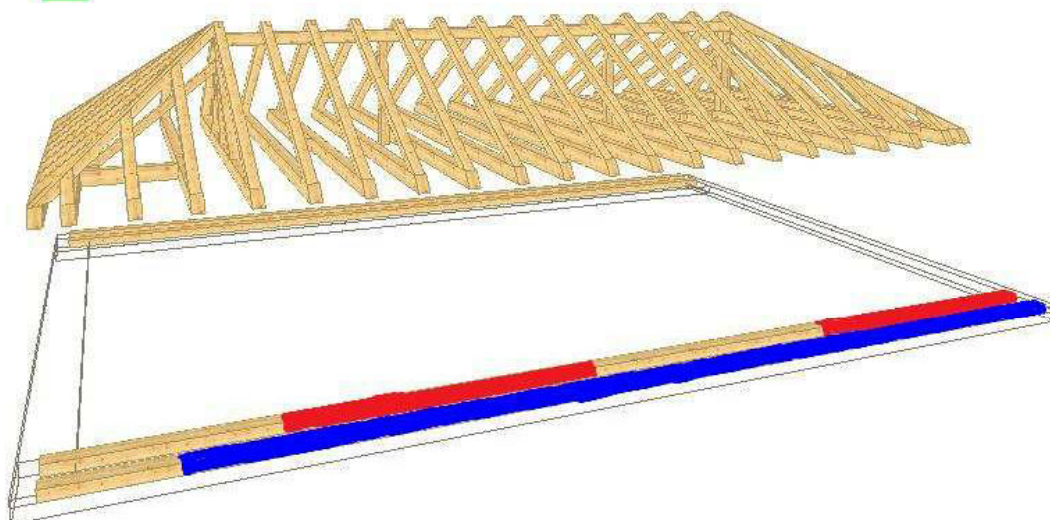
*Schadenskartierung der Mauerlatte an der Nordseite*

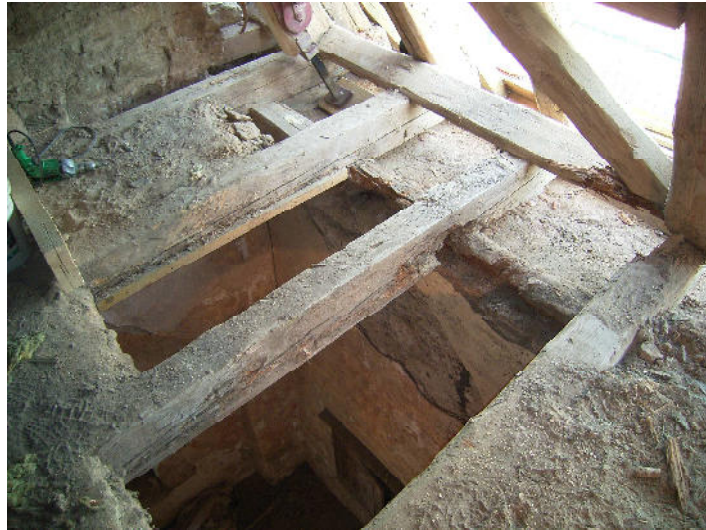
*Schädigungen an der inneren Mauerlatte Nord – West – Ecke*

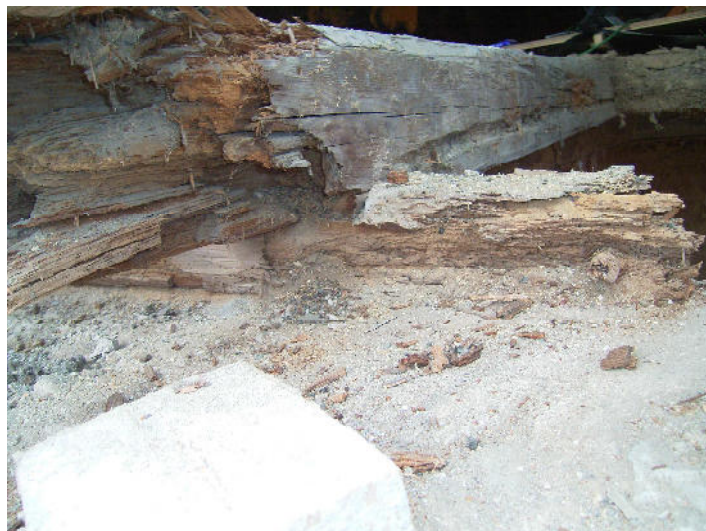
*Innere Mauerlatte Nordseite*

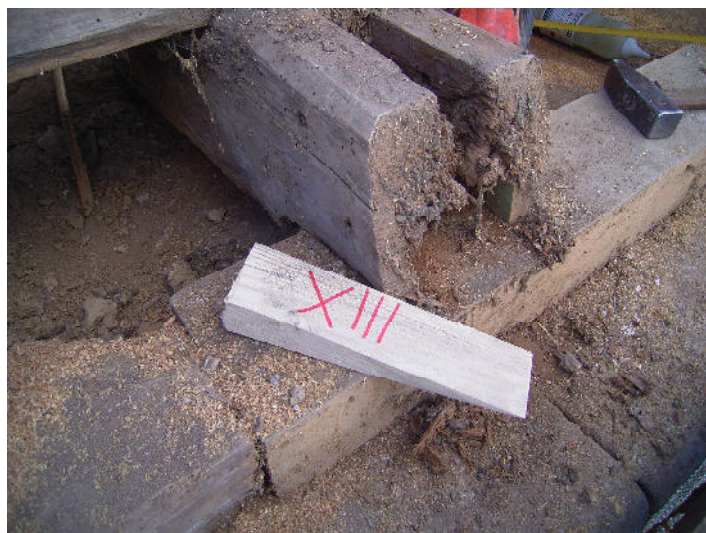
*Keine Längsverbindung an der äußeren Mauerlatte.*

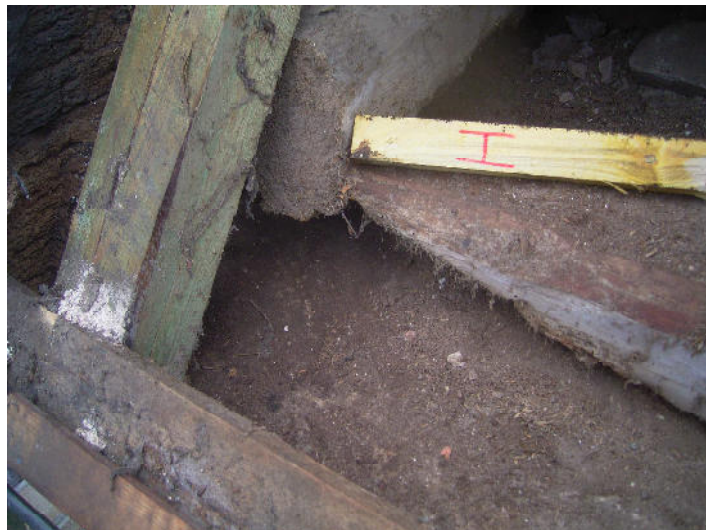
*Schädigungen der äußeren Mauerlatte an der Ostseite*

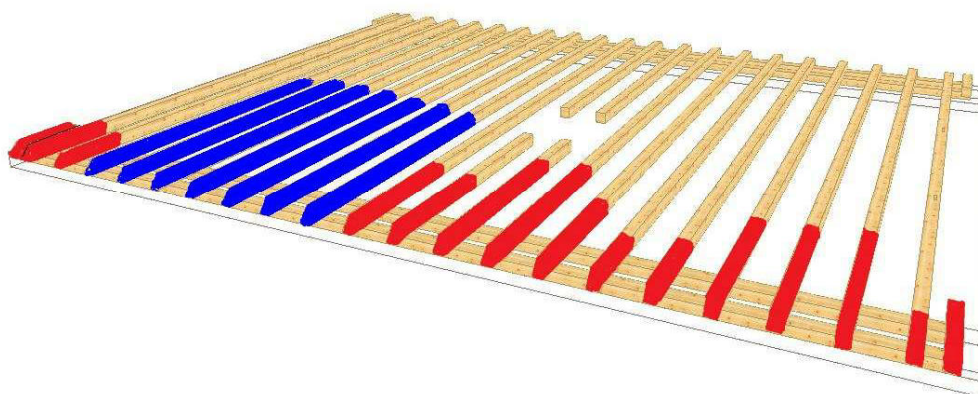
*Schadenskartierung der unteren Balkenlage – Südseite*

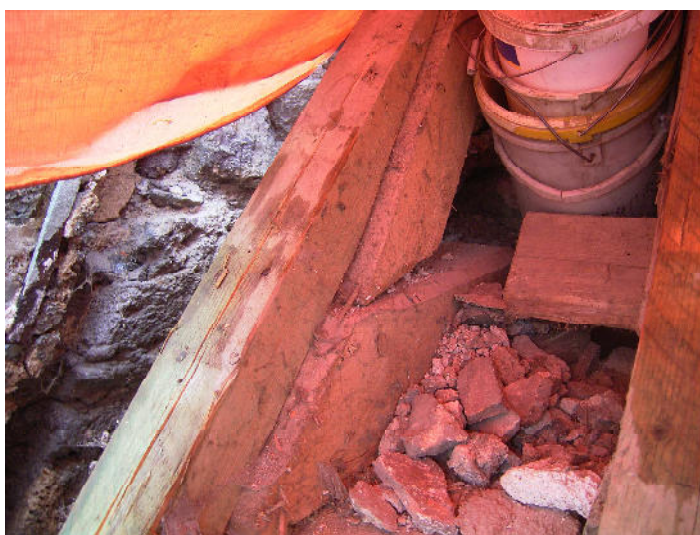
*Süd – West – Ecke: Bestand*

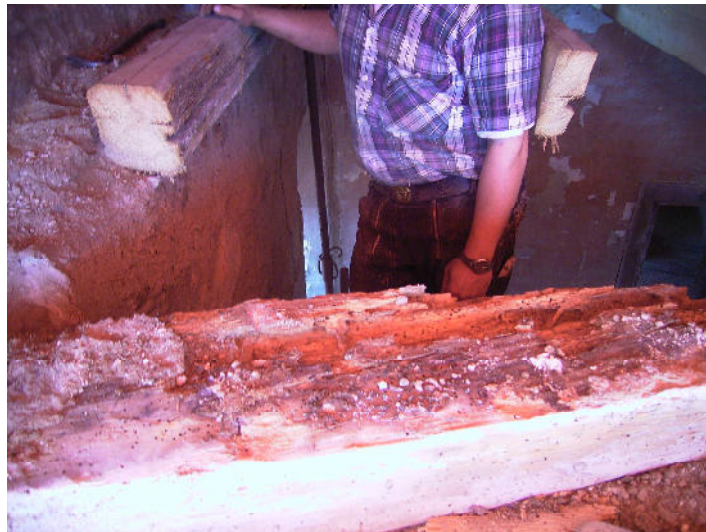
*Balken Süd – West – Ecke von unten*

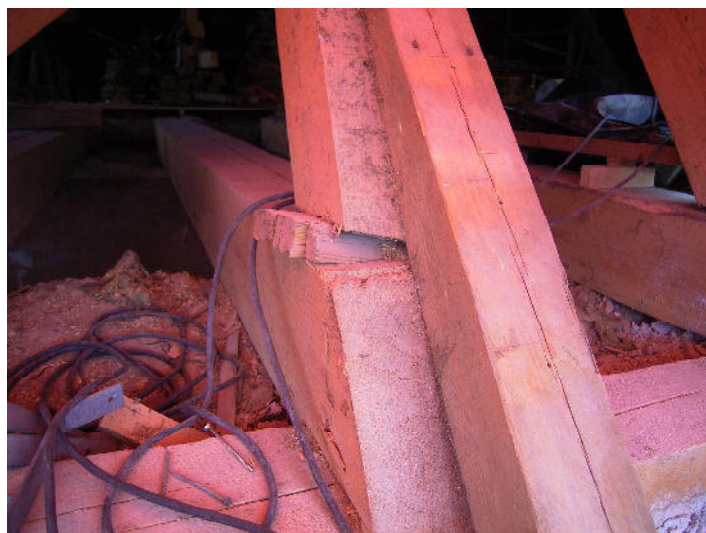
*Keine Verzapfung und eingeschlagene Keile zur Kraftübertragung*

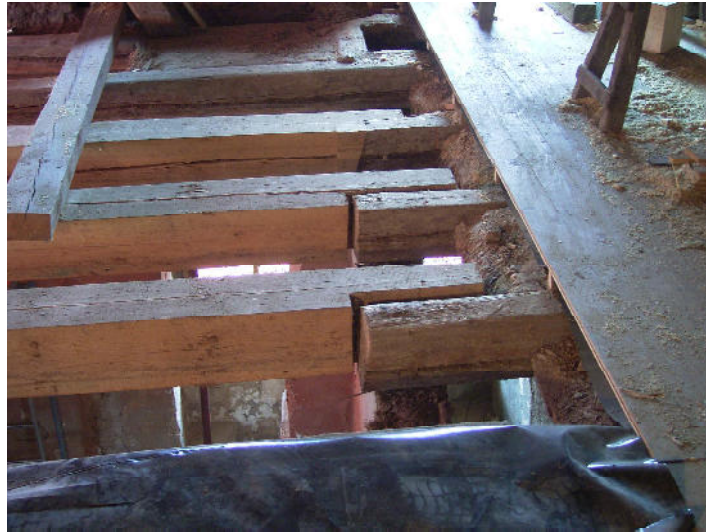
*Vorhandene Balkenstöße über Raum 1.9 ohne Verbindung*

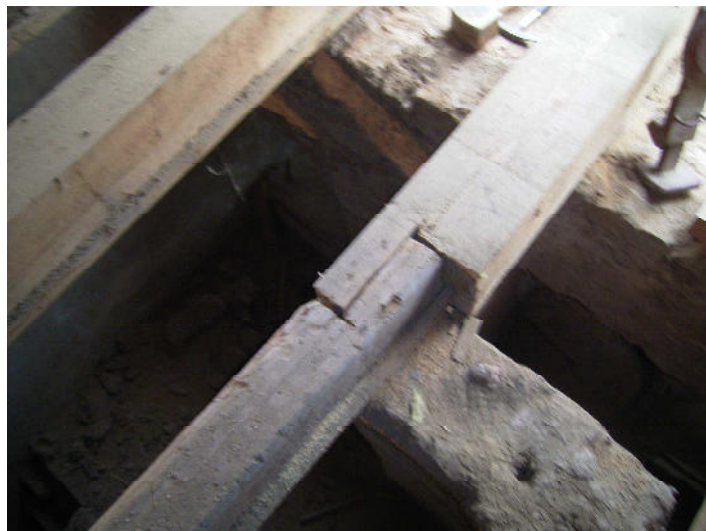
*Weiterer Balkenstoß*

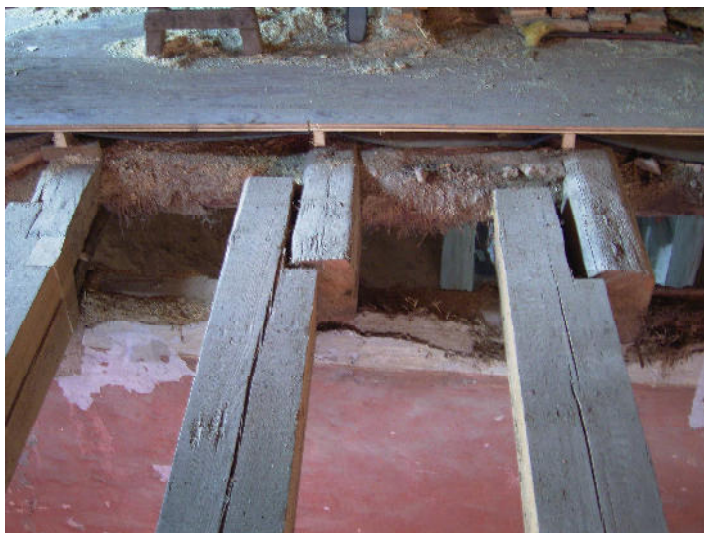
*Balkenstoß über Raum 1.9 von der Seite*

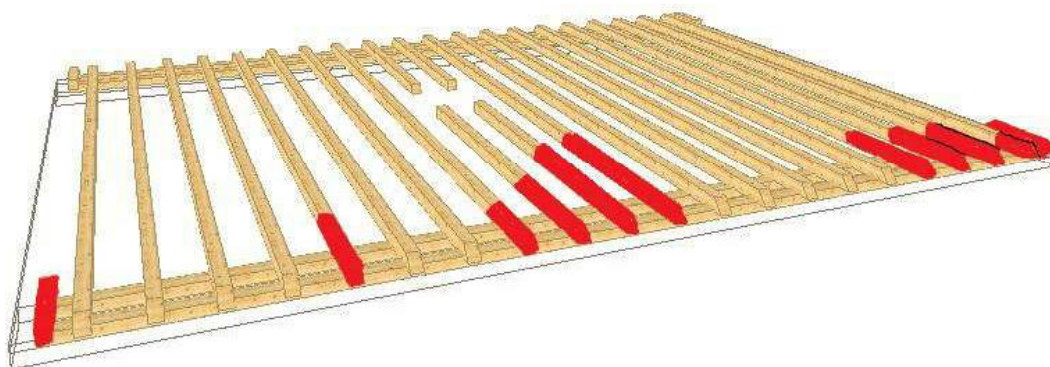
*Schadenskartierung der unteren Balkenlage – Nordseite*

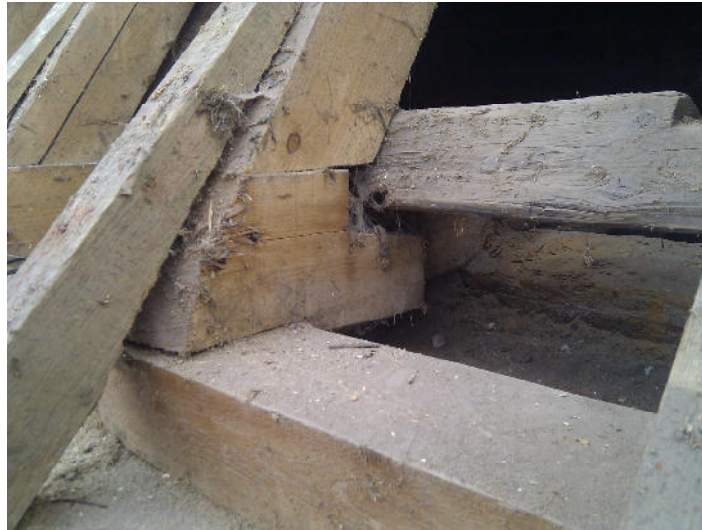
*Zerstörter Balkenkopf Nordseite*

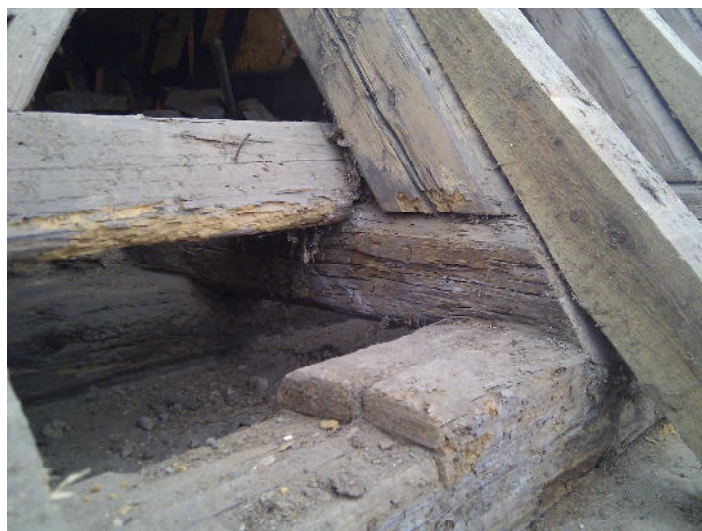
*Alter Schädlingsbefall am Balkenkopf*

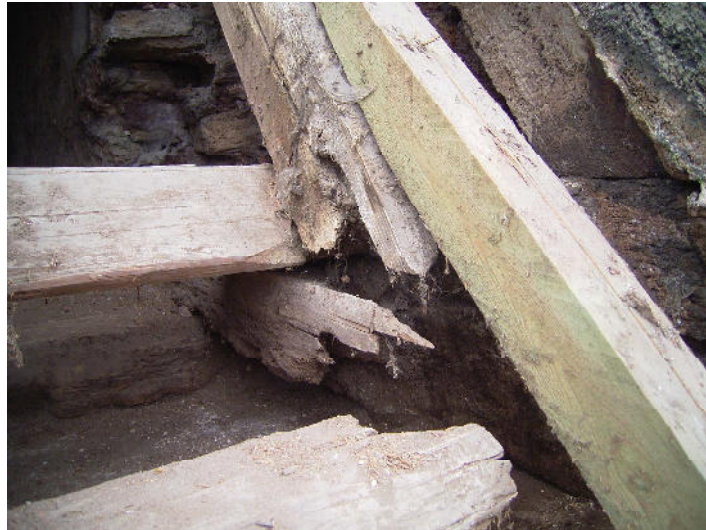
*Balkenkopf in der Nord – West – Ecke*

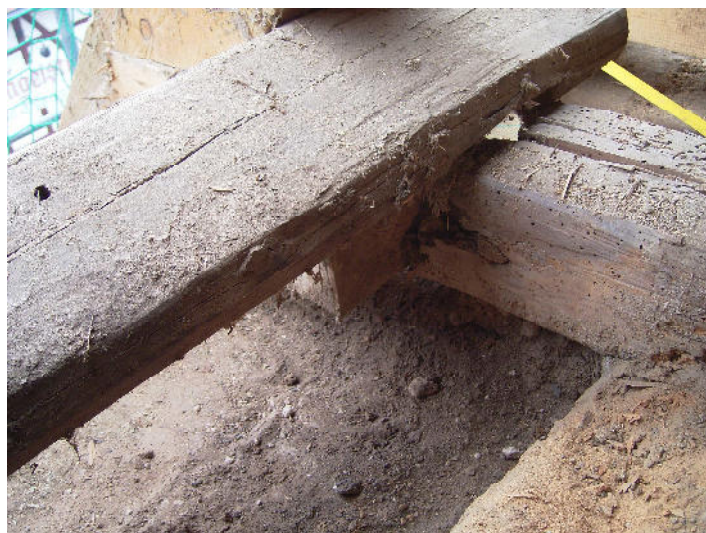
*Balkenkopf mit Schädlingsbefall*

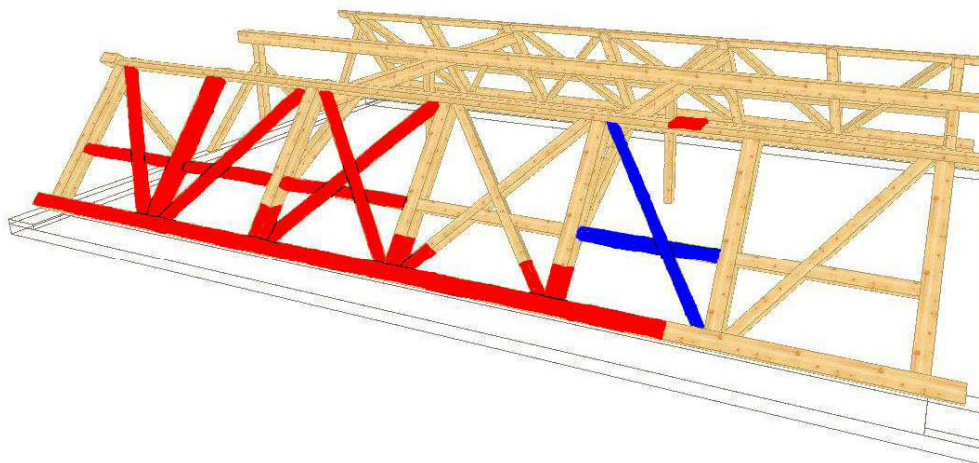
*Schadenskartierung Stuhl unten von der Südseite*

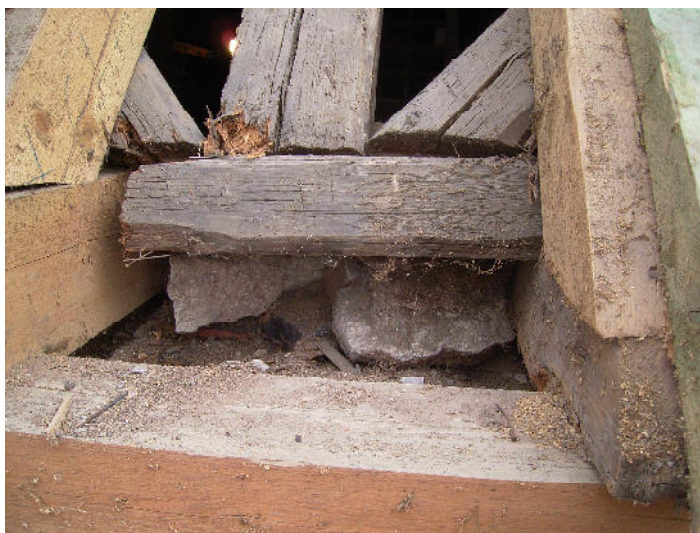
*Stuhlschwelle wurde nicht mehr eingebaut*

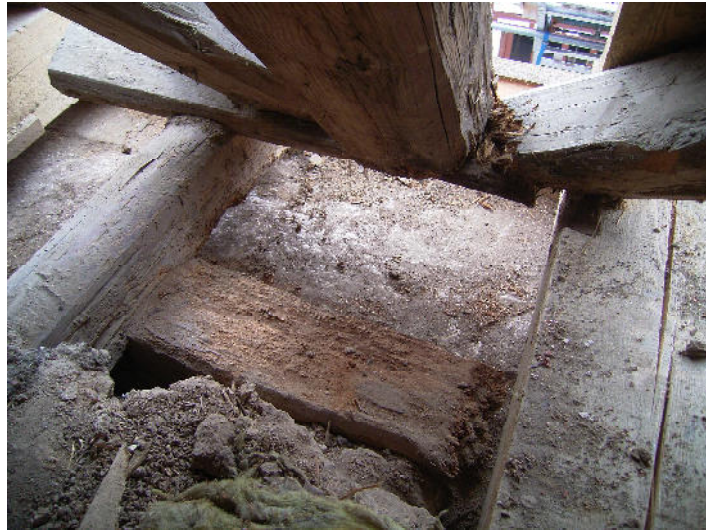
*Stuhlstreben im Fuß stark geschädigt*

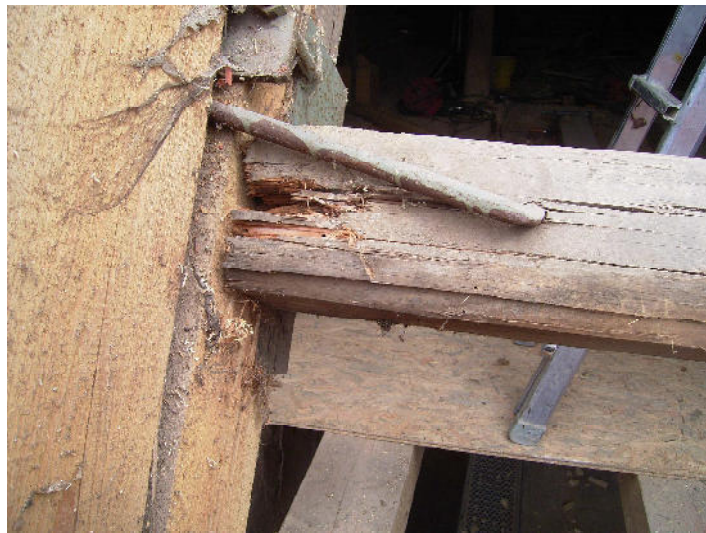
*Verbindungen wurden mit Bauklammern hergestellt*

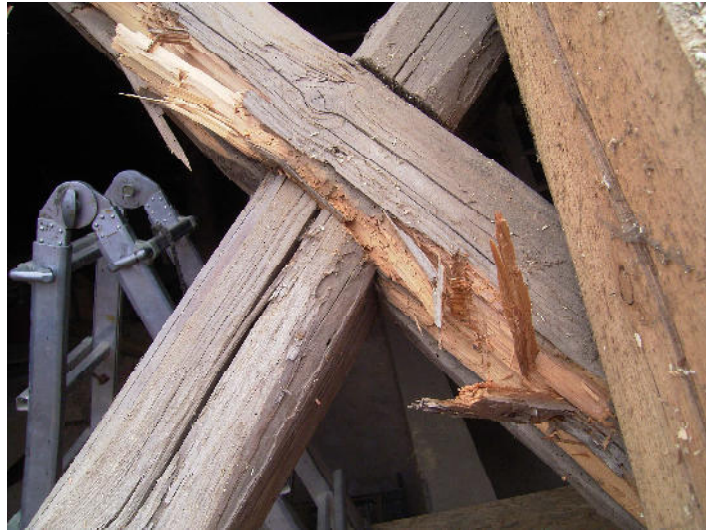
*Schädlingsbefall an den Stuhlstreben*

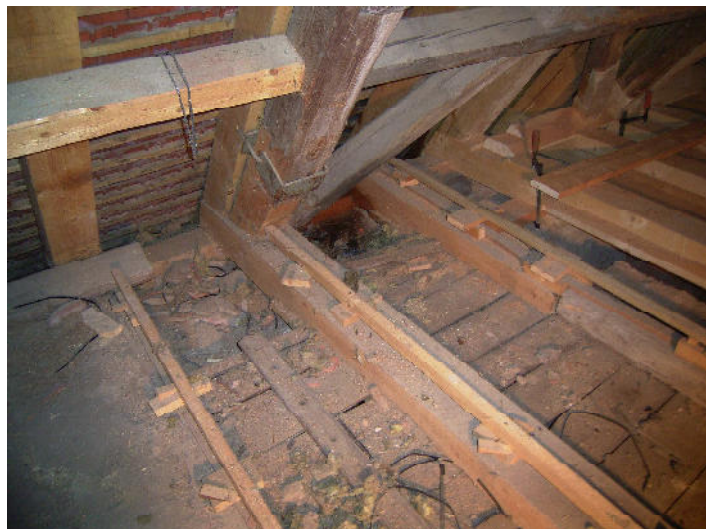
*Zu kurzes Blatt wurde mit einer Stahlklammer gesichert*

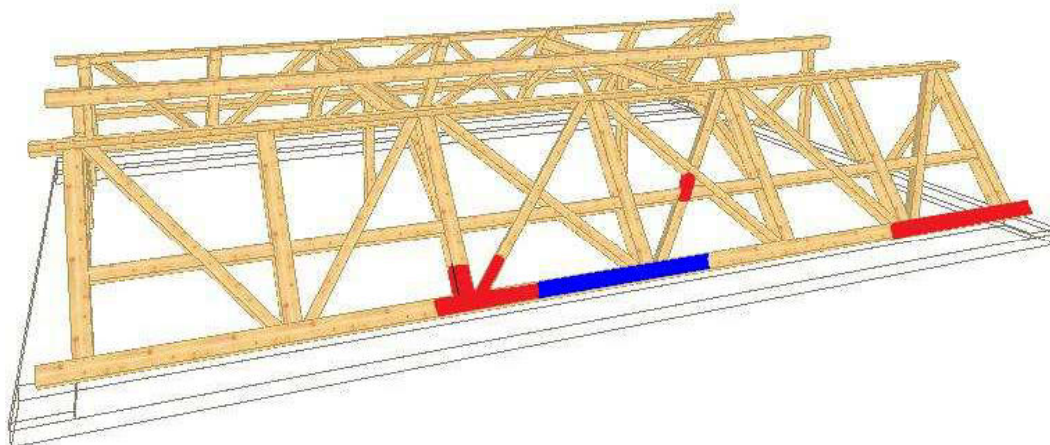
*Schadenskartierung Stuhl unten auf der Nordseite*

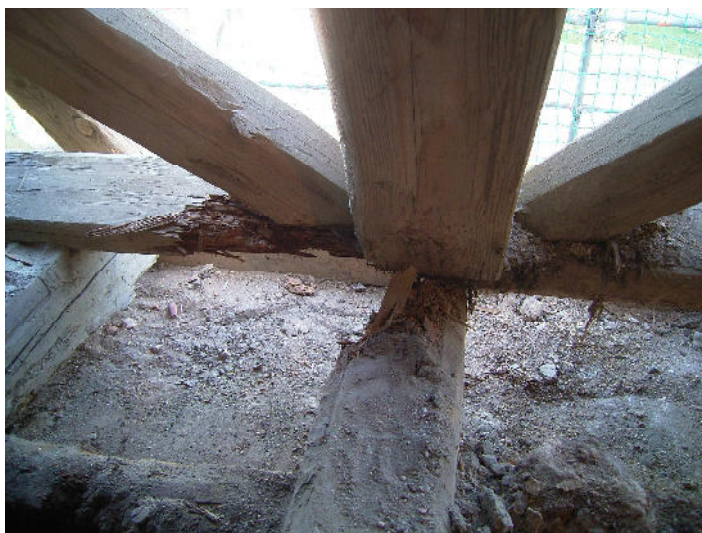
*Stuhlschwelle mit Schädigungen auf der Nordseite*

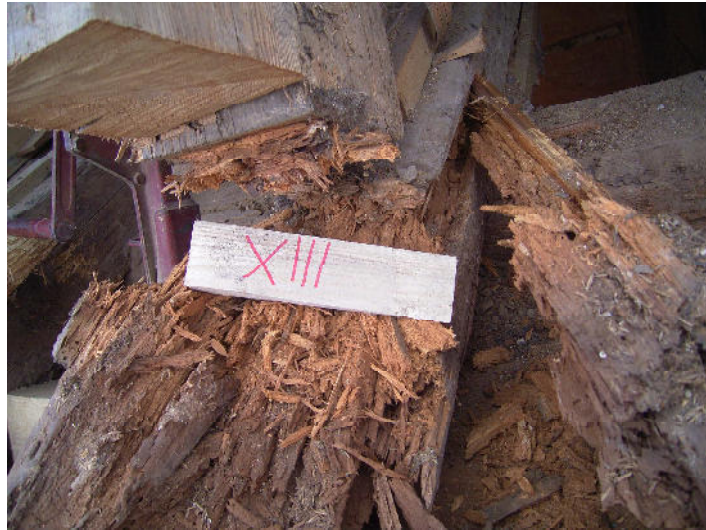
*Schädigungen am Binder 13*

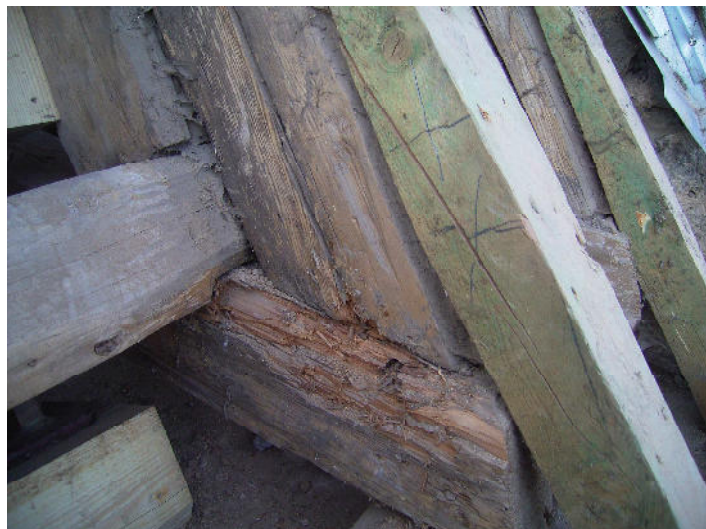
*Stuhlschwelle ohne größere Schäden*

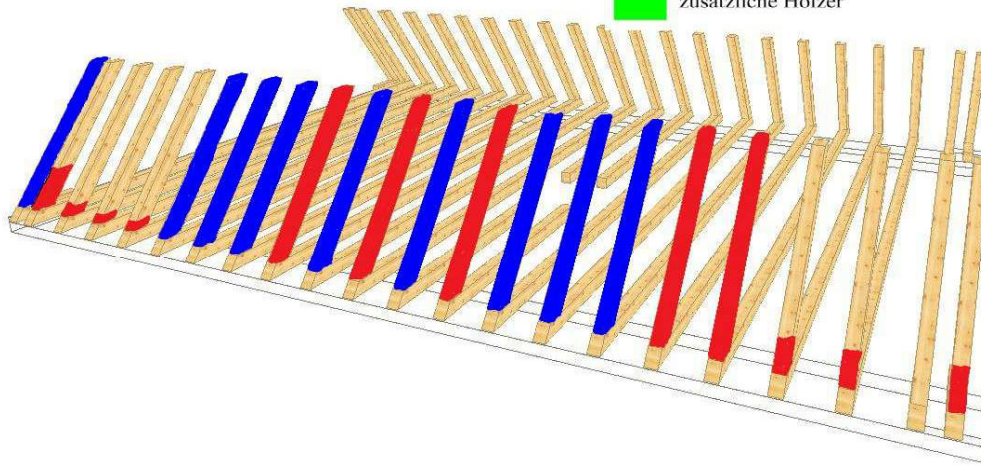
*Schadenskartierung der Sparren an der Südseite*

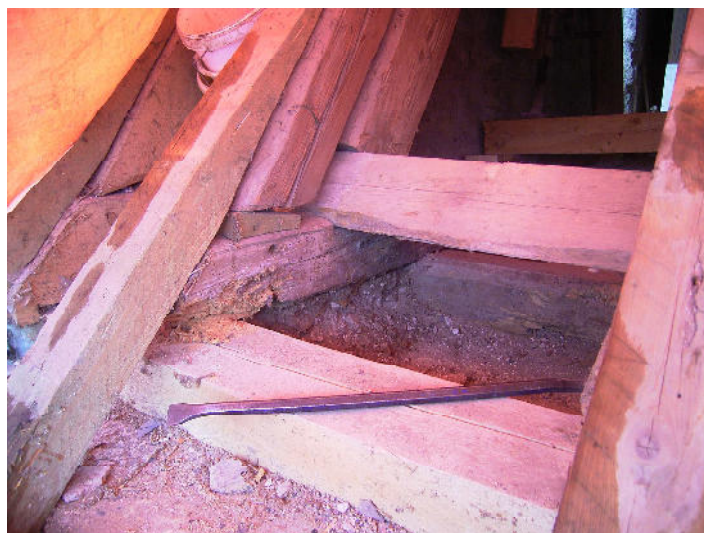
*Sparren zu kurz abgeschnitten, kein Zapfen mehr vorhanden*

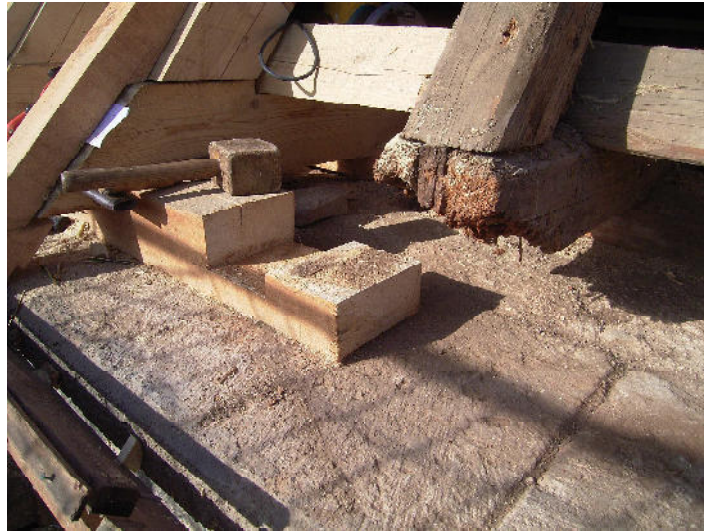
*Zapfen geschädigt*

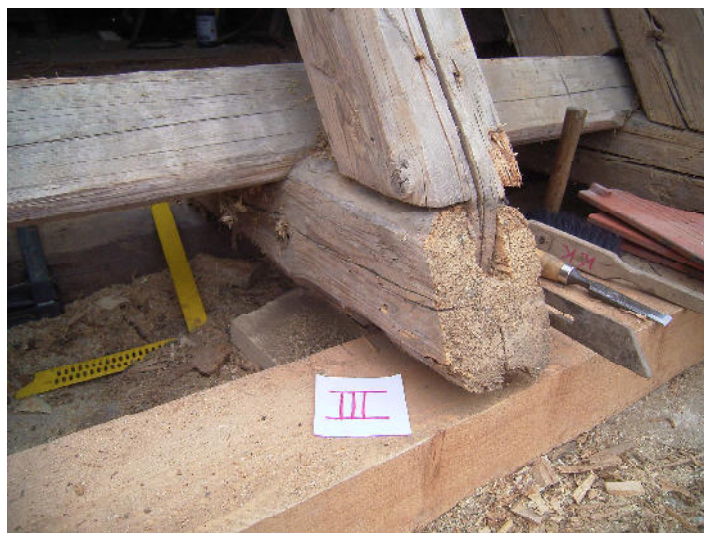
*Kein Vorholz vorhanden am Deckenbalken*

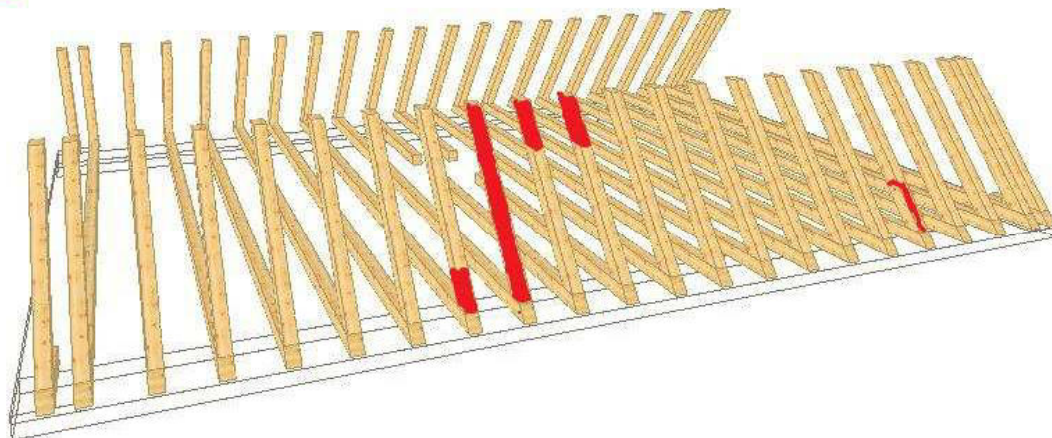
*Schadenskartierung der Sparren an der Nordseite*

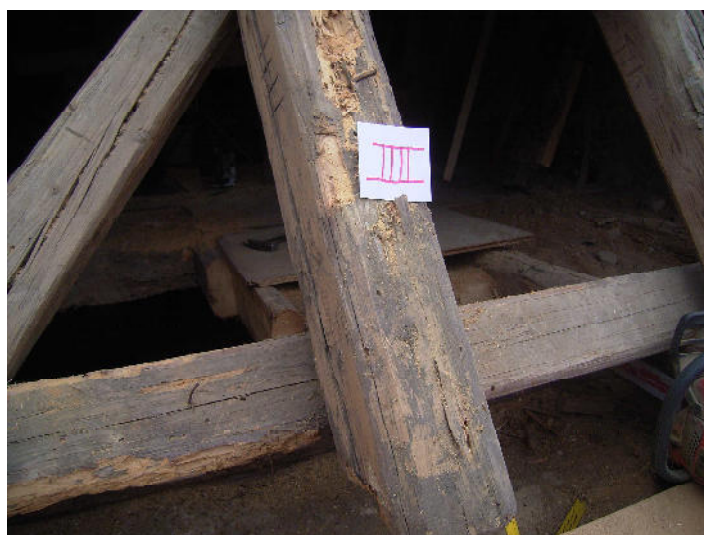
*Schädigungen auf der Sparrenoberseite*

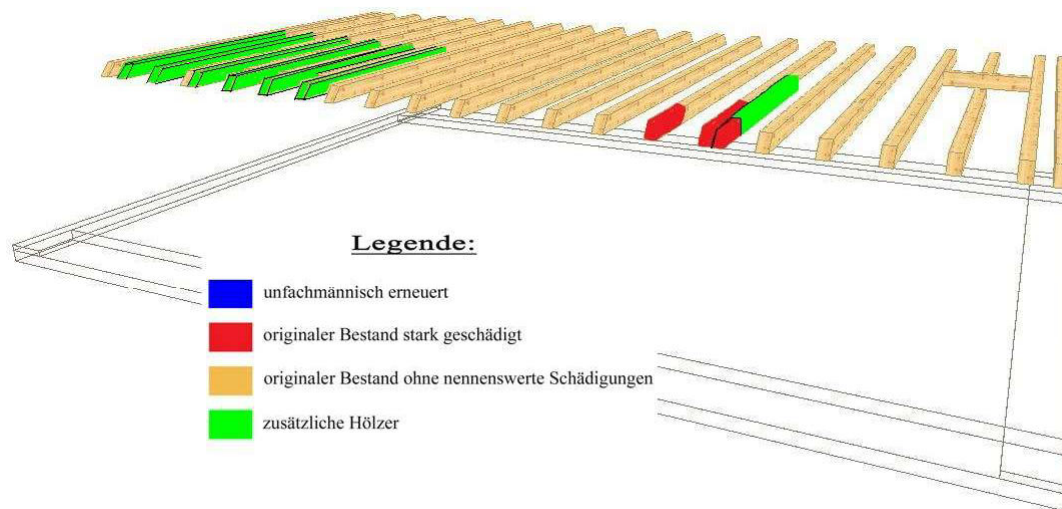
*Schadenskartierung der oberen Balkenlage auf der Südseite (Nordseite ohne Schäden)*

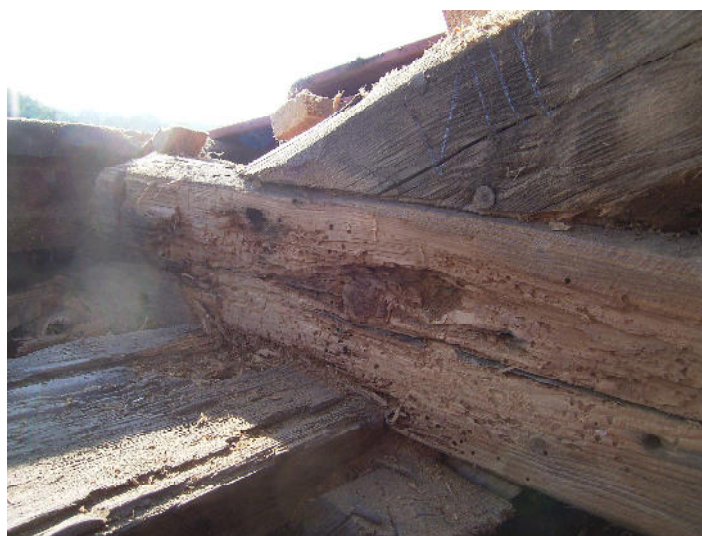
*Schädlingsbefall am Balkenkopf*

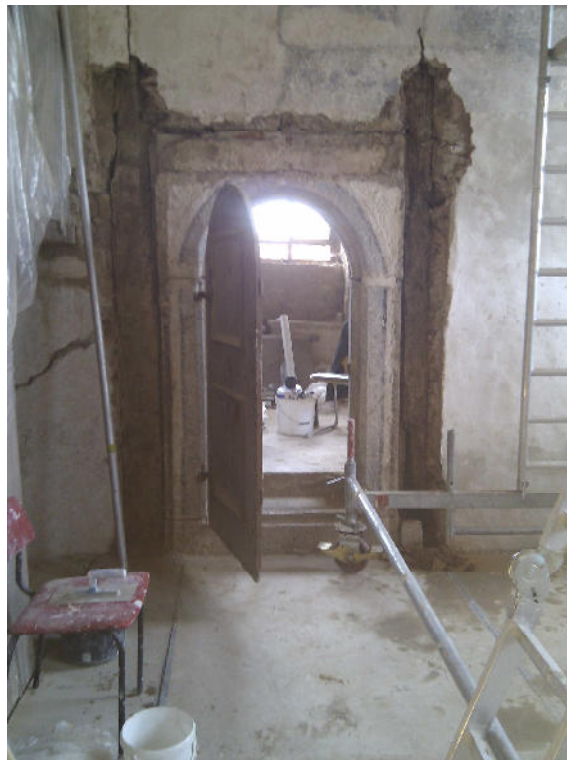
*Bei den Restaurierungsarbeiten wurde der lose Putz am Fuß der Stiele abgenommen. Dabei kam das im Fußbereich stark geschädigte Holz zum Vorschein.*

*Ansicht nach dem teilweisen Freilegen der Stiele auf Innenseite*

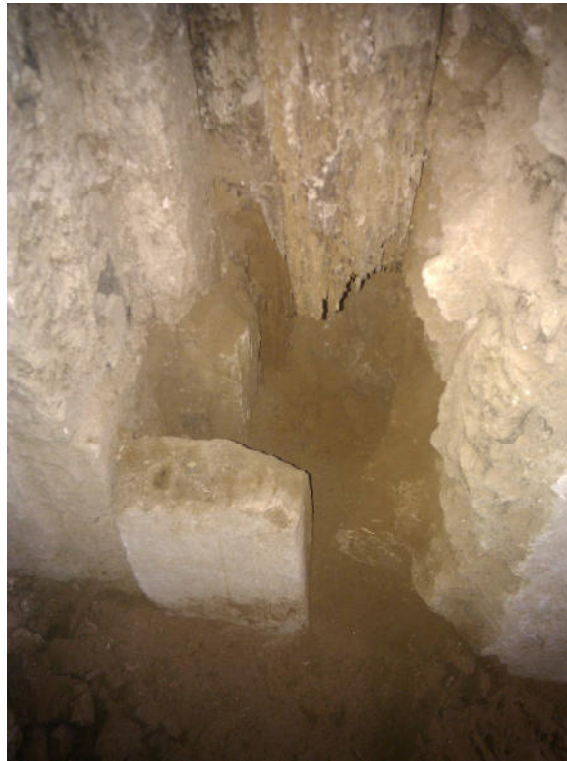
*Schädigungen auf der rechten Seite*

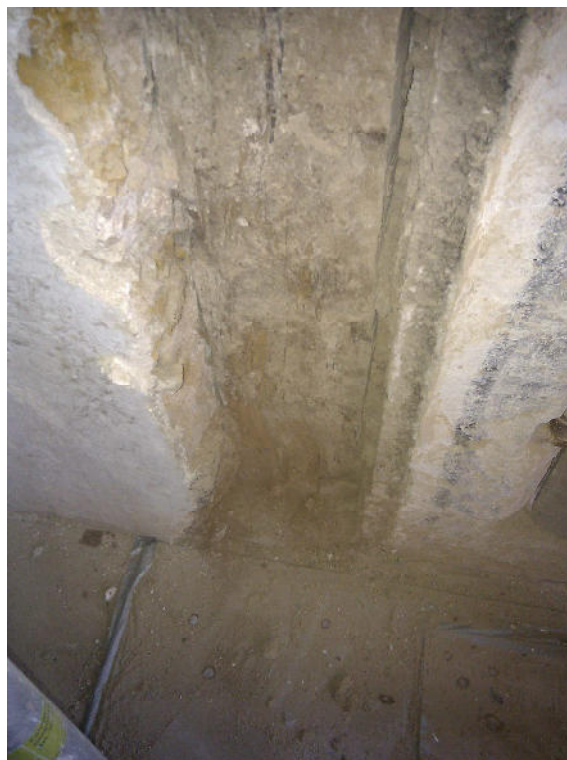
*Schädigungen auf der linken Seite*
