*Inhaltsverzeichnis*

## 1. Gegenstand der Arbeiten

Im September 2009 wurde die Firma Holzbau Krieghoff aus Bad Langensalza mit der Reparatur eines Deckenbalkens im Schieferhof beauftragt. Hierbei wurde festgestellt, dass die vorhandene Dachkonstruktion und besonders die Balkenlage erhebliche Mängel nach einer nicht fachgerechten Sanierung zeigen.

## Schieferhof in Nägelstedt

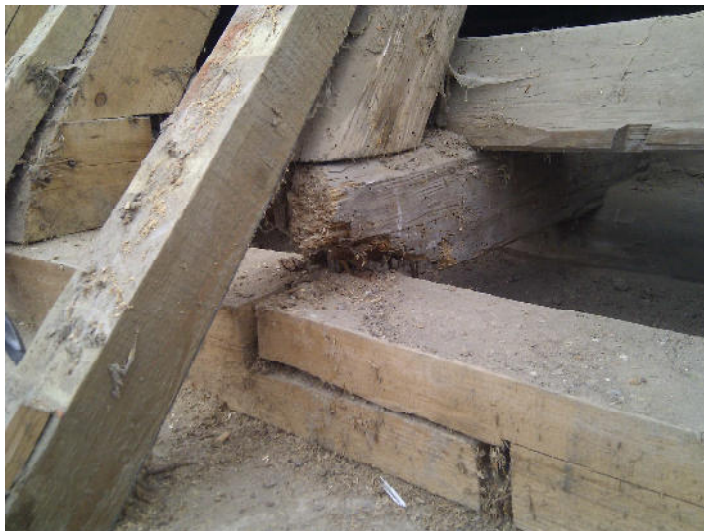
*Neue Hölzer wurden unter zerstörte Balken gelegt ohne sie zu verbinden.*

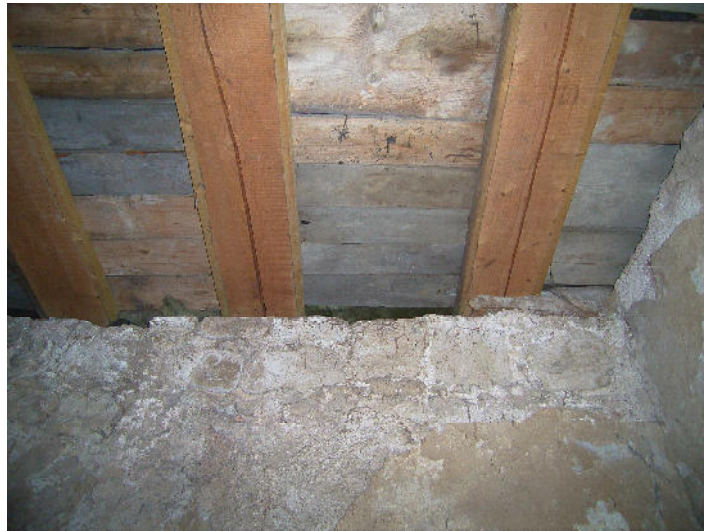
*Innere Mauerlatte nicht mehr vorhanden*

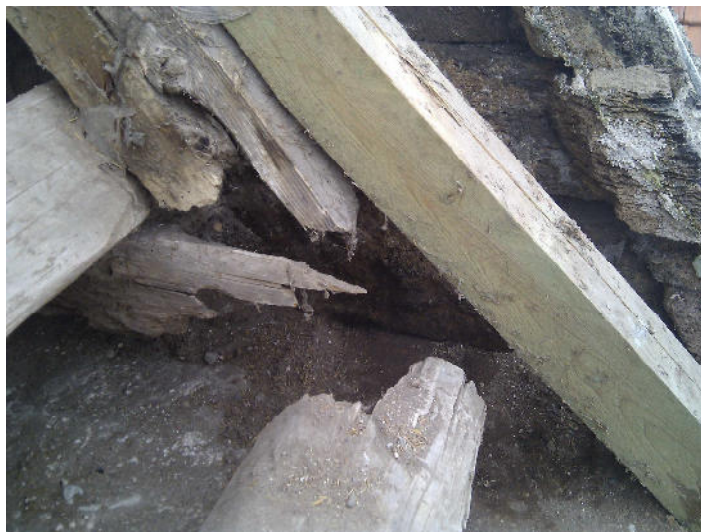
*In der Süd – Ost – Ecke war die Mauerlatte zerstört*

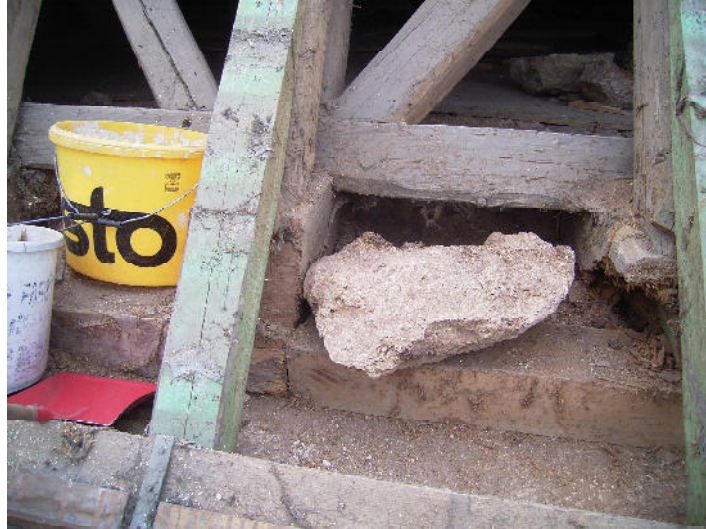
*Vordere Mauerlatte wurde 1990 ohne Verkämmungen erneuert.*

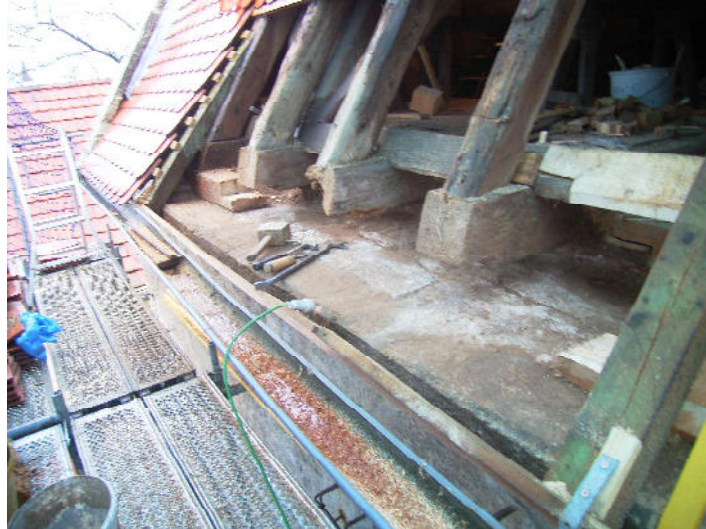
*Die äußere Mauerlatte musste ausgebaut werden, um neue Verkämmungen anzuarbeiten.*

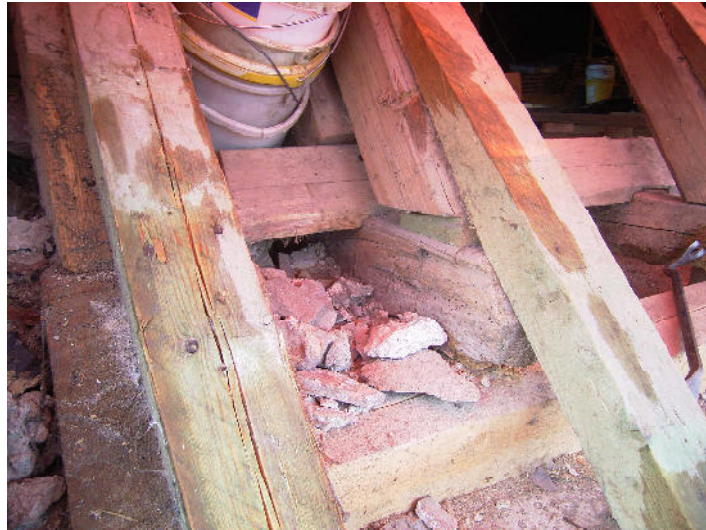
*Schutt wurde nicht ausgeräumt*

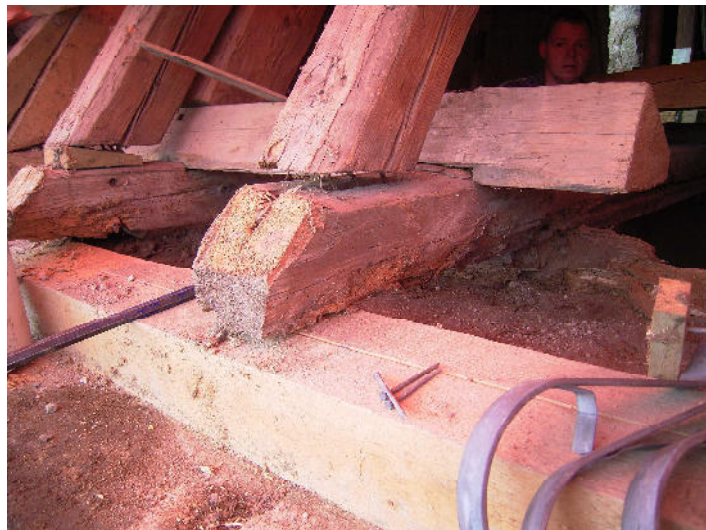
*Keine Verkämmung der Balken vorhanden*

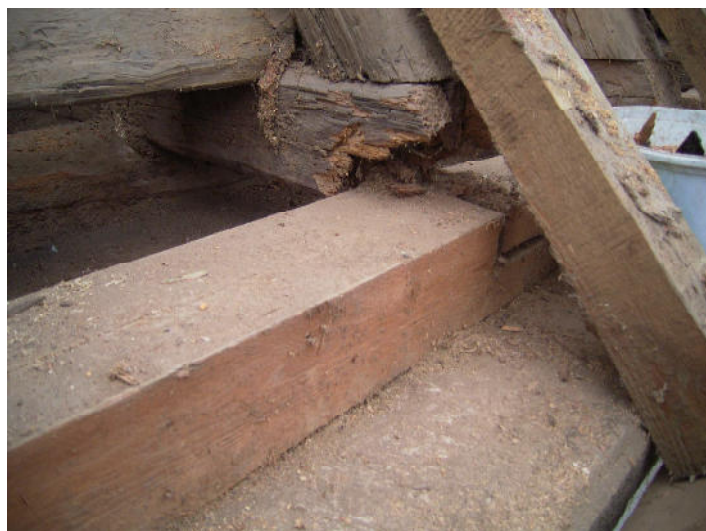
*Balkenkopf über der äußeren Mauerlatte zerstört*

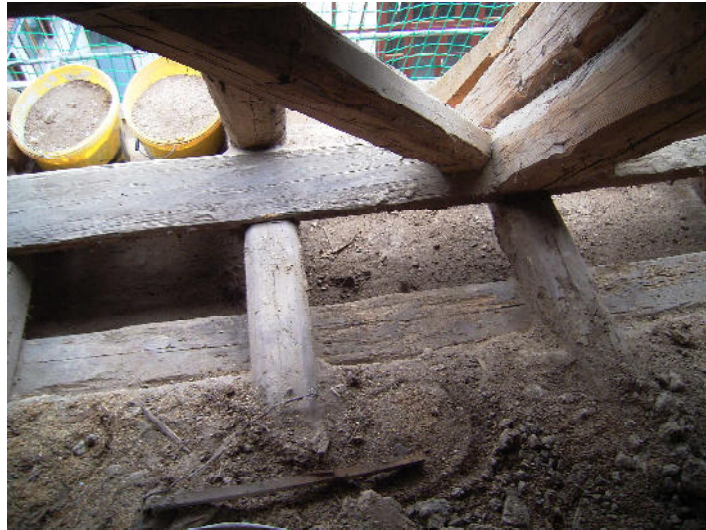
*Bestand Balkenköpfe von der Innenseite*

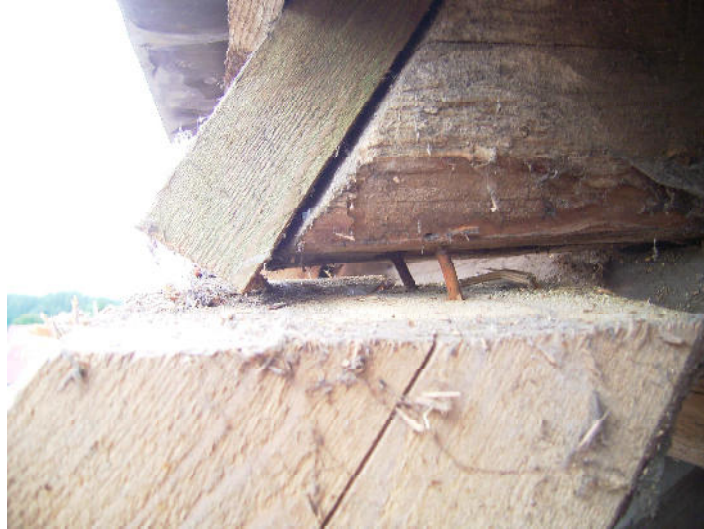
*Sparren an der Oberseite ohne kraftschlüssige Verbindung*

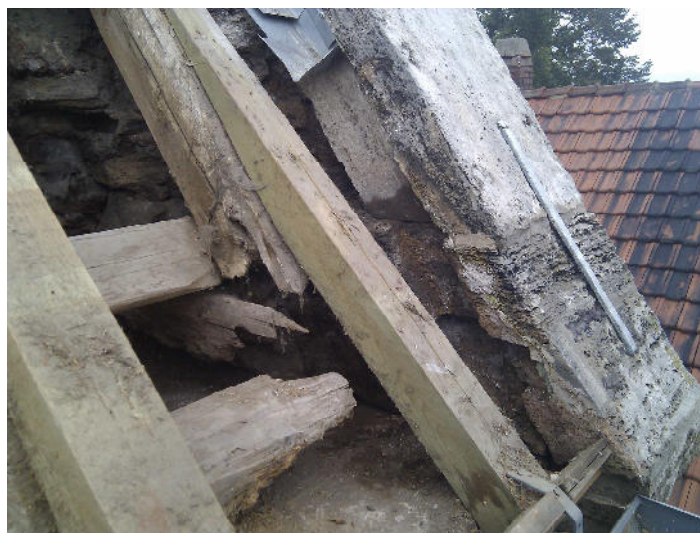
*Zerstörter Sparrenfuß an der Süd – Ost – Ecke*

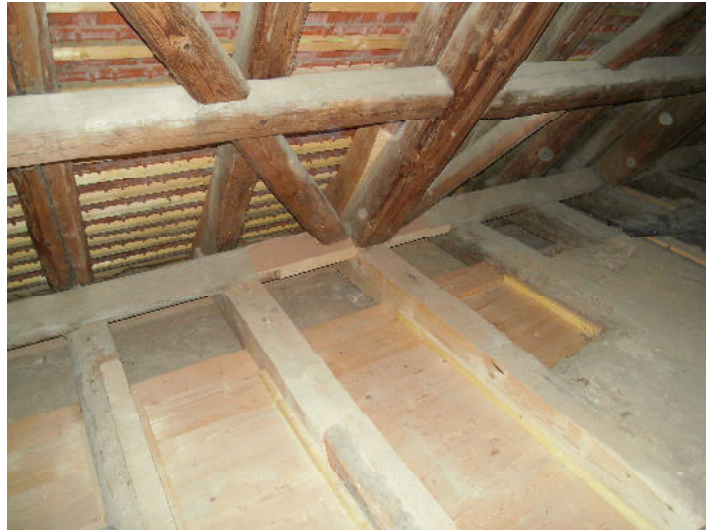
*Neue Deckenbalken mit eingebautem Fehlboden*

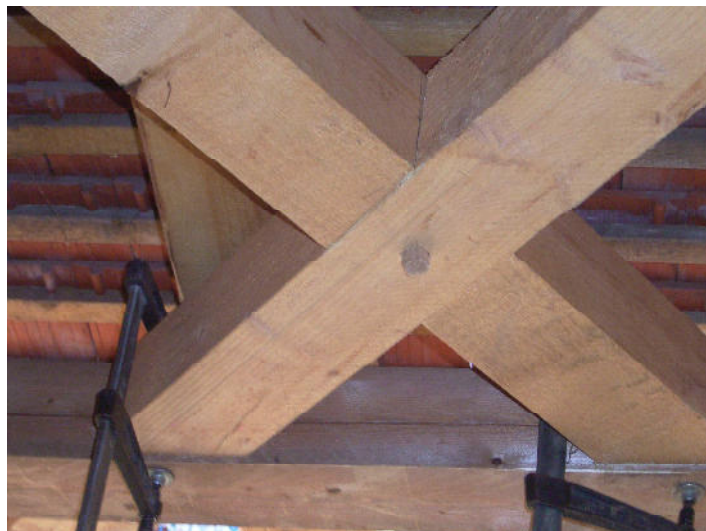
*Neu eingebauter Windverband*

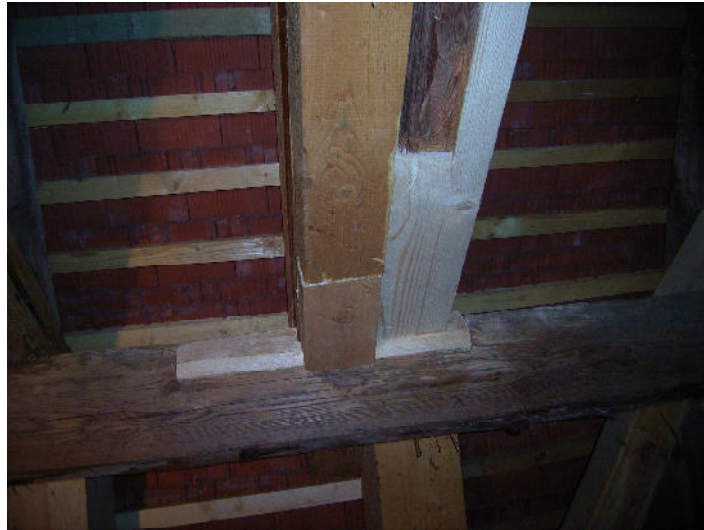
*Bohlenergänzung am Rähm*

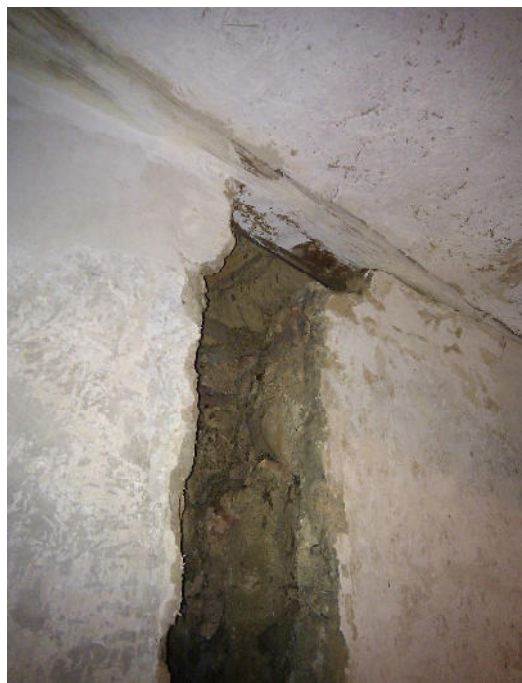
*Fehlender Anschluss im oberen Bereich*

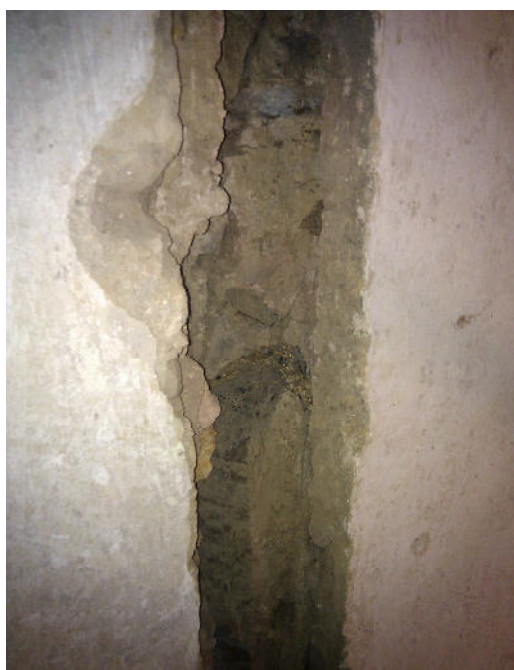
*Die Stiele waren oben verkohlt. Da in den darüberliegenden Deckenbalken keine Zapfenlöcher vorhanden waren und auch sonst nichts darauf hinwies, dass die Stiele hier mal verbunden waren, kann man davon ausgehen, dass sie aus einer vorherigen Bauphase stammten. Auch der Sturzriegel, der ca. 0,5 m über dem Steingewände lag, war verkohlt. Es war nur noch die Öffnung in der Mauer vorhanden.*

*Loch in der Wand, in dem ursprünglich der Riegel war*
