*Inhaltsverzeichnis*

## 1. Gegenstand der Arbeiten

Im September 2009 wurde die Firma Holzbau Krieghoff aus Bad Langensalza mit der Reparatur eines Deckenbalkens im Schieferhof beauftragt. Hierbei wurde festgestellt, dass die vorhandene Dachkonstruktion und besonders die Balkenlage erhebliche Mängel nach einer nicht fachgerechten Sanierung zeigen.

## Schieferhof in Nägelstedt

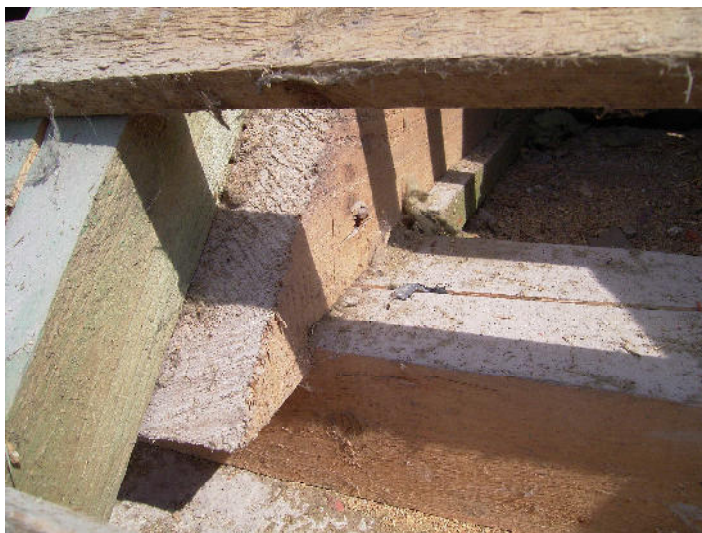
*Mauerlatten wurden 1990 erneuert, besitzen aber keine funktionierenden Verbindungen zu den Deckenbalken. Das Vorholz an der Aufblattung ist viel zu kurz und kann keine Kräfte aufnehmen. Seitlich sind in den Balken Stichnägel eingeschlagen.*

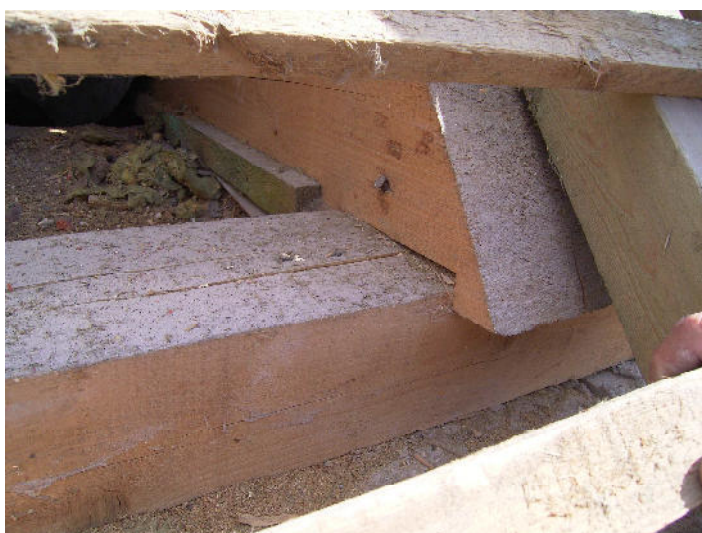
*Die innere Mauerlatte ist nicht mehr vorhanden.*

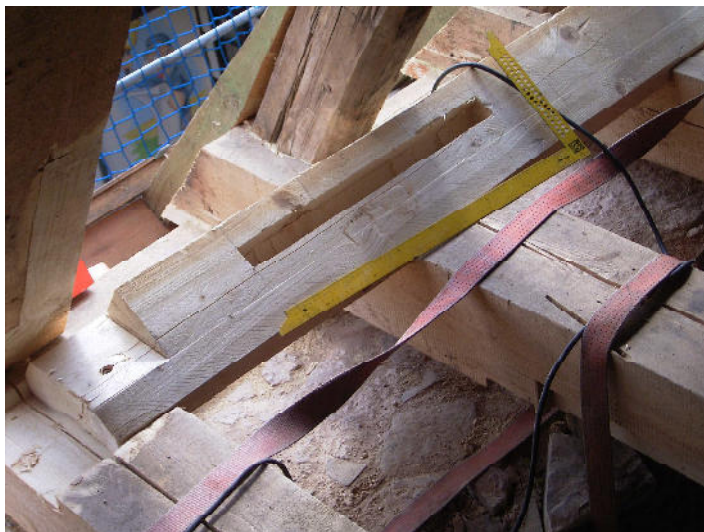
*Keilswelle mit langem Zapfenloch für Schleifzapfen*

*An der Stuhlkonstruktion mussten fast alle neu eingebauten Hölzer erneuert werden, da die Blattlängen der Verblattungen zu kurz waren oder Holzverbindungen wie Zapfen komplett fehlten.*

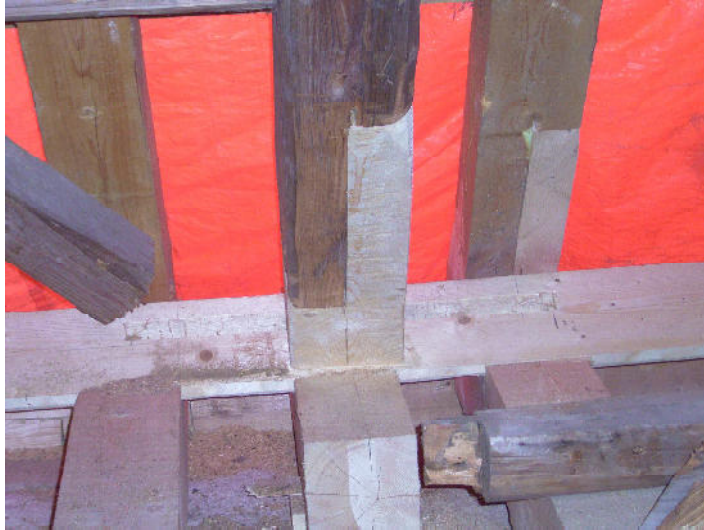
*Angeblattete Stuhlsäule und neue Stuhlschwelle*

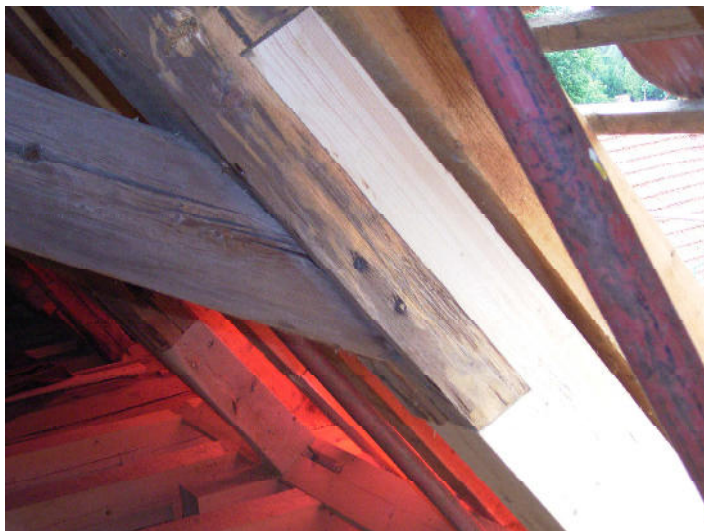
Zur Dachkonstruktion ist zu erwähnen, dass an Stuhlsäulen Anblattungen ausgeführt wurden, obwohl Lasten aus Streben an dieser Stelle eingeleitet werden. Die Verbindung wurde mit nur einer mittigen Klammer aus Stahlblech hergestellt.

*Stuhlsäule, die vorher mit einer Stahlschelle verbunden war*

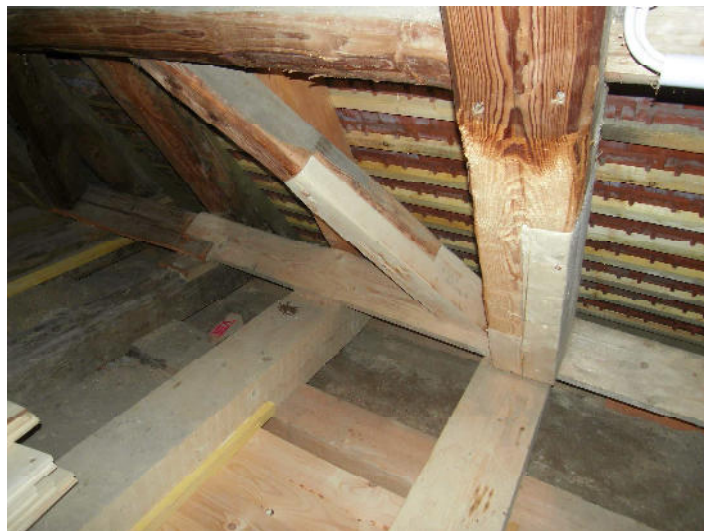
*Anblattungen am Suhf*

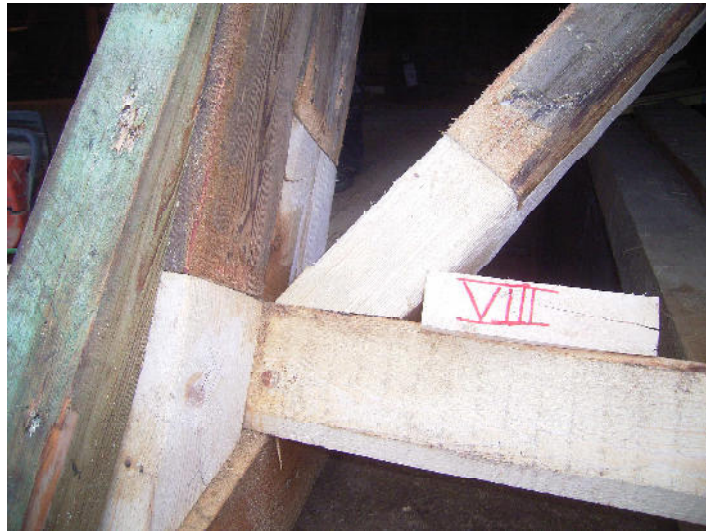
*1990 zu kurz abgeschnittener Sparren*

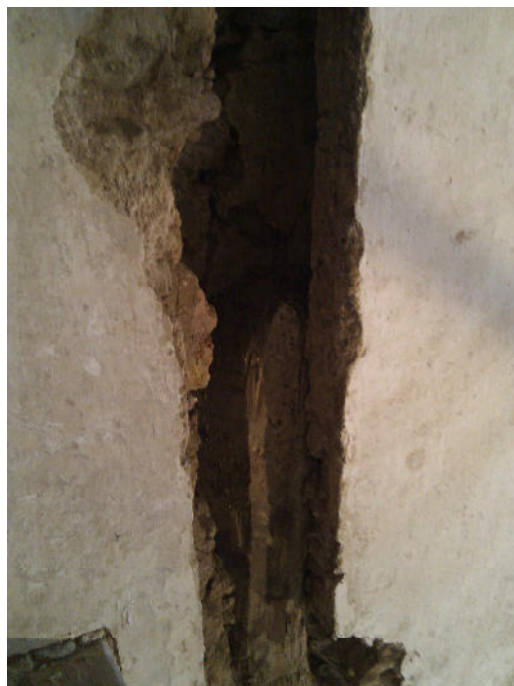
*Linker Stiel im oberen Bereich*

*Die Stiele waren oben verkohlt. Da in den darüberliegenden Deckenbalken keine Zapfenlöcher vorhanden waren und auch sonst nichts darauf hinwies, dass die Stiele hier mal verbunden waren, kann man davon ausgehen, dass sie aus einer vorherigen Bauphase stammten. Auch der Sturzriegel, der ca. 0,5 m über dem Steingewände lag, war verkohlt. Es war nur noch die Öffnung in der Mauer vorhanden.*

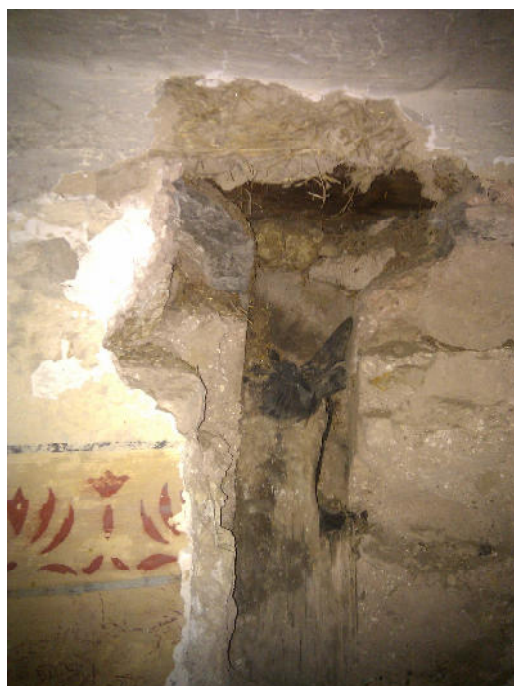
*Rechter Stiel im oberen Bereich*
